**ВАЛЕРИЙ СЛЮНЧЕНКО.
ЧАСТЬ 2. БОРИСОГЛЕБСКАЯ
(КОЛОЖСКАЯ) ЦЕРКОВЬ В ГРОДНО**

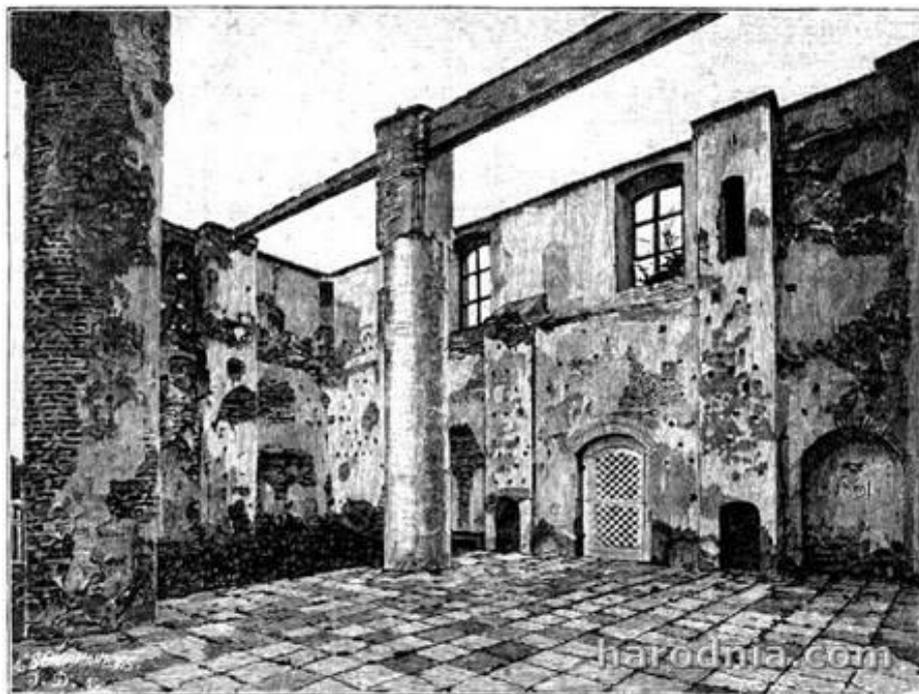
Развалины Коложской Борисоглебской церкви в г. Гродно.
Внутренняя часть с юго-западной стороны.
